**SÉCURISATION DU SITE D'ESCALADE DE LA  
TOUR MONTLEANS A JARDIN (38)**

**DIAGNOSTIC DES ALEAS GRAVITAIRES ET  
GEOTECHNIQUES LIES AU REMPART DE  
MONTLEANS**

A LA DEMANDE ET POUR LE COMPTE DU DEPARTEMENT DE L'ISERE

LIEU :	Site d'escalade – Château de Montléans
COMMUNE :	Jardin (38)
OBJET :	Diagnostic des aléas gravitaires et géotechniques liés au rempart de Montleans
TYPE DE MISSION	Diagnostic géotechnique (G5 - NF P 94-500)
CLIENT :	Département de l'Isère
DOSSIER SUIVI PAR :	Marie Habert

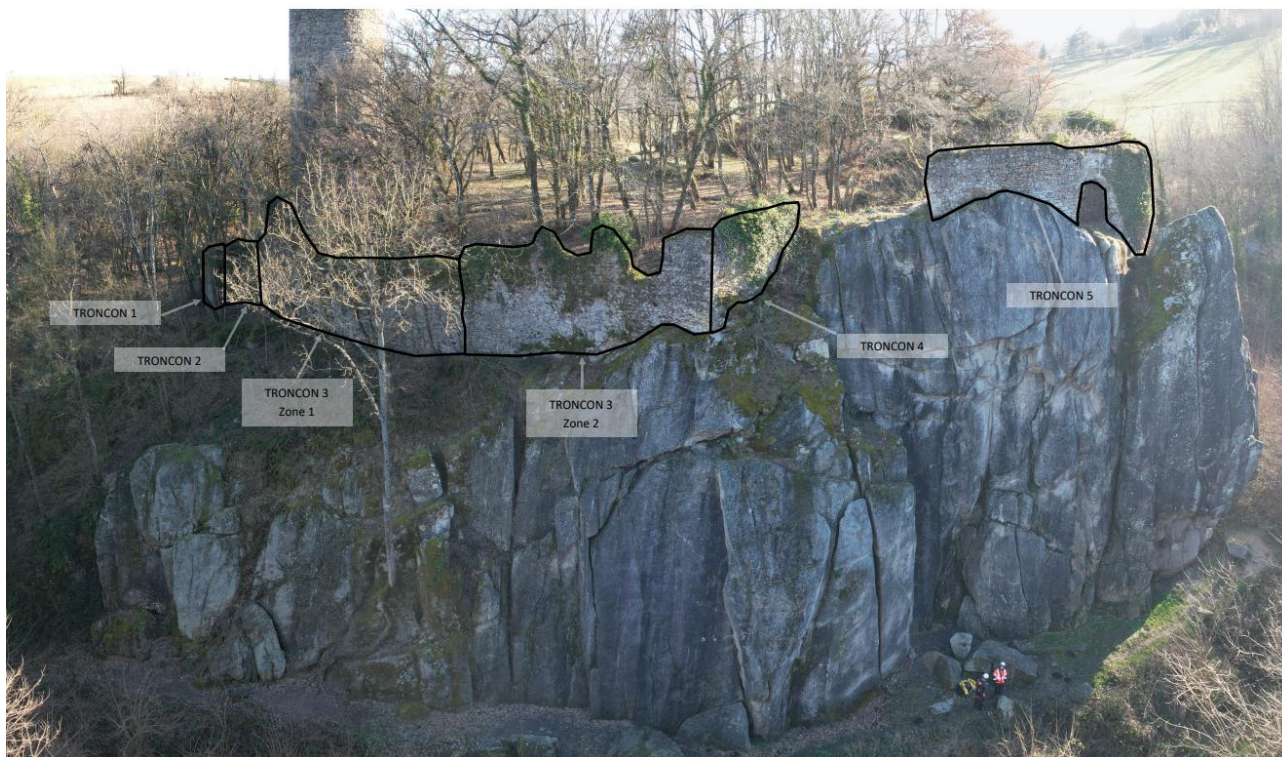
Figure 7 : Définition des tronçons sur vue aérienne (source Géolithe)

- Les arases des remparts sont végétalisées et les joints des pierres en tête sont très érodés ;
- Certaines zones de maçonnerie présentent des signes de désorganisation avec des pierres en partie descellées ;
- L'ensemble des maçonneries est soit disjointoyé, soit connaît une dégradation plus ou moins importante des joints.

- Est totalement désolidarisé du tronçon 2 par une fracture et présente un déversement pluri centimétrique ;
- Présente deux petites zones de lacunes en pieds ;
- Présente une fissure centimétrique suivant la maçonnerie s'étendant sur toute la hauteur du tronçon.

- Présentent des lacunes, celles-ci sont particulièrement importantes sur le tronçon 5 malgré une reprise récente en mortier de ciment.

- Présente une fissure d'ouverture pluri décimétrique suivant la maçonnerie ;
- Présente une fracture d'ouverture pluri décimétrique avec rejet.

- Trois blocs avec plans de glissement ont été identifiés au pieds du tronçon 4, au niveau des voies d'escalade. Leur aléa d'éroulement a été évalué à faible.
